Eishalle St. Jakob-Arena, Mittlere Allee 18, Basel

Objektbeschreibung

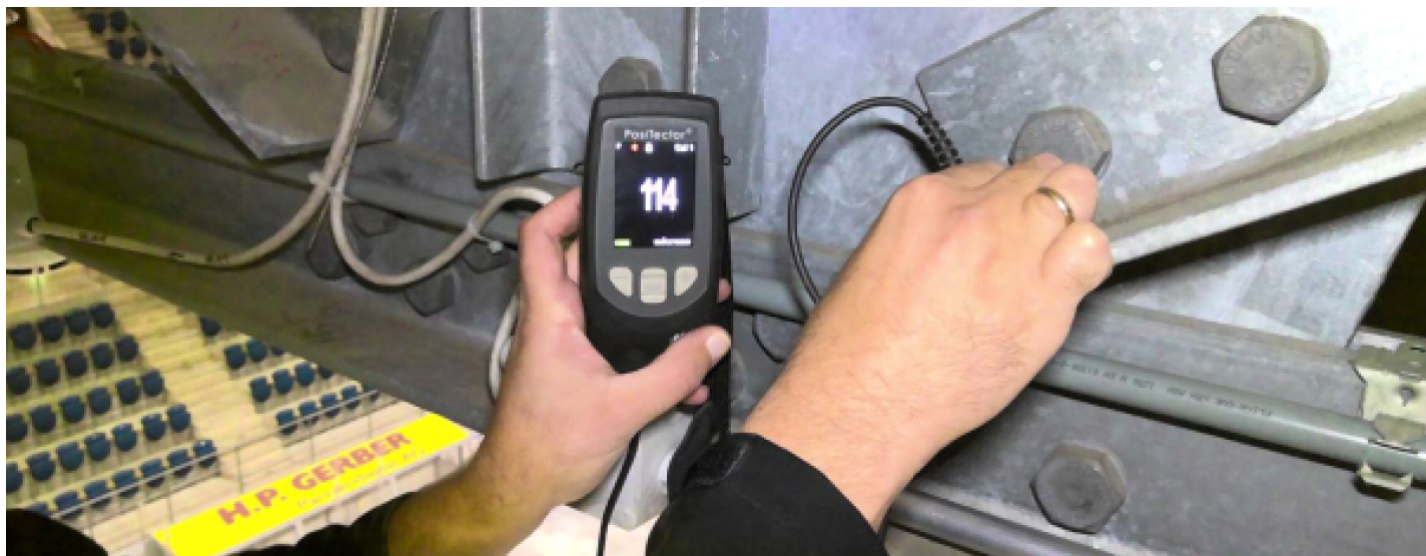
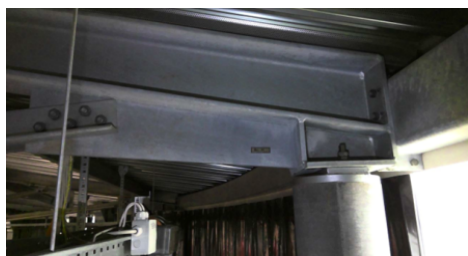
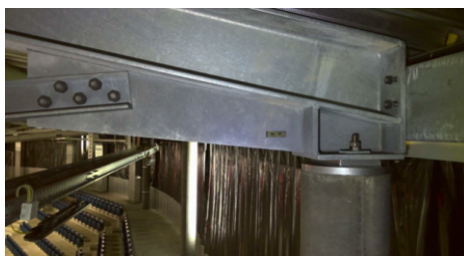
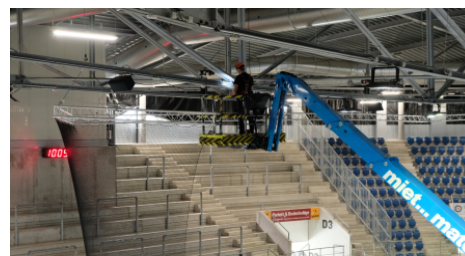
Im Juli 2023 wurde in der [Eishalle St. Jakob-Arena](#), der grössten in der Region Basel, eine [Tragwerkskontrolle](#) des Daches durchgeführt. Dieses, bestehend aus einer Stahlkonstruktion mit Fachwerken, wurde einer umfassenden Inspektion unterzogen. Die Konstruktion wurde im Jahr 2002 durch die [Preiswerk+Esser AG](#) gebaut. Ziel dieser Massnahme war die Erhaltung der Bausubstanz unter Berücksichtigung wirtschaftlicher Aspekte. Besondere Beachtung galt dabei auch der Sicherheit, da sich bei Eisveranstaltungen bis 6400 und bei Anlässen bis 8000 Personen in der Eishalle aufhalten können. Weitere Punkte, auf welche bei der Untersuchung Wert gelegt wurden, sind die Funktionalität, die Langlebigkeit und eventuelle Optimierungen.

Zwei unserer Fachleute waren bei der Inspektion vor Ort beteiligt und führten diese mithilfe einer Hebebühne und Leitern durch. Es fand primär eine visuelle und zerstörungsfreie Bestandsaufnahme statt. Da die Arbeiten im eisfreien Zustand durchgeführt werden mussten, kontrollierten unsere Mitarbeitenden das komplette Dach innerhalb von drei Tagen. 70 Knotenpunkte, 993 HV- Schrauben und ca. 120 m Schweisssnähte wurden geprüft und 11 Schichtdickenmessungen durchgeführt.

- Schraubverbindungen bei den Knotenblechen im Untergurt
- Allgemeiner Zustand der Konstruktion
- Zustand des Korrosionsschutzes mittels Schichtdickenmessung mit einem magnetinduktiven Messgerät
- Zustand der Schweisssnähte
- Geometrie und Verformungen des Daches
