## Goetheanum, Dornach

### Objektbeschreibung

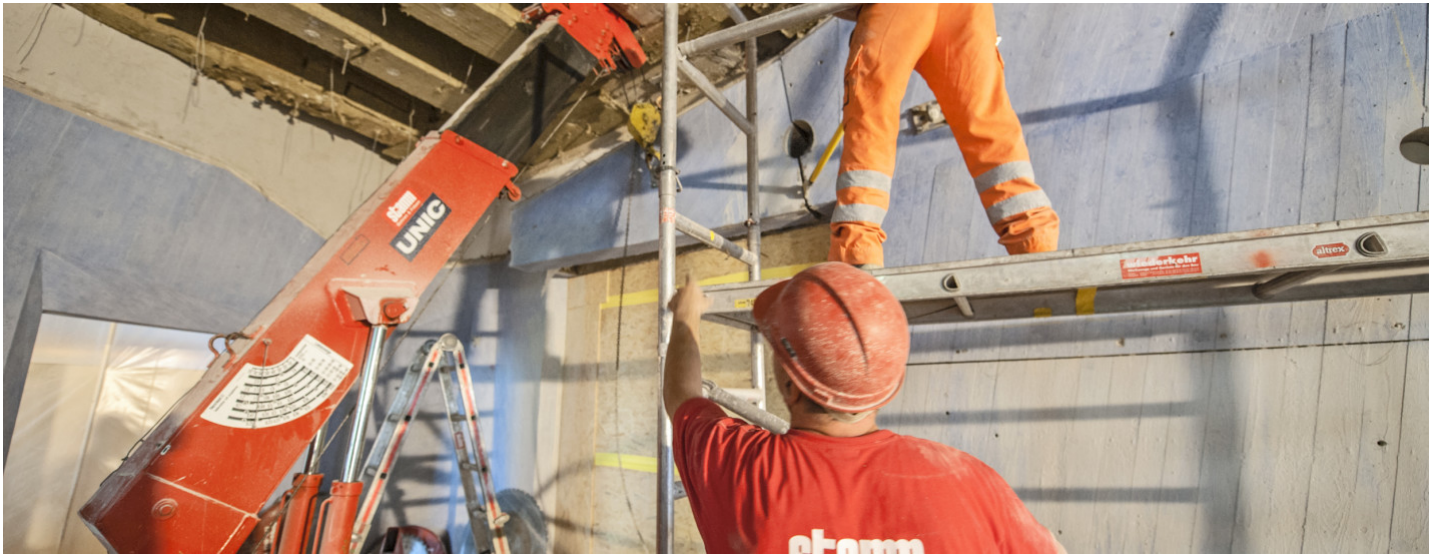
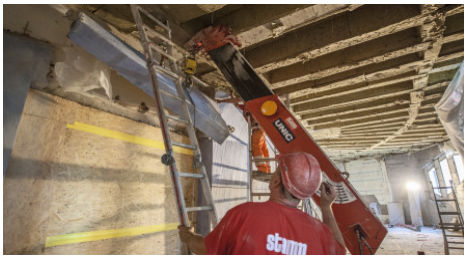
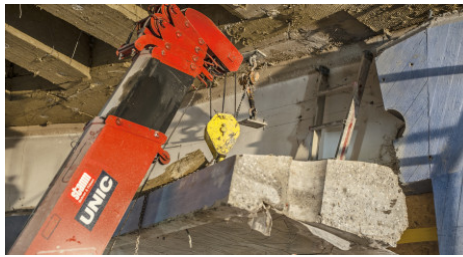
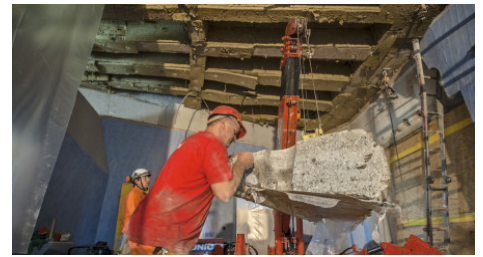
Erschwerter, lärmarmen Ausbruch von unarmierten Wänden bis 60 cm Dicke. Die inneren Vorsatzwände waren an die äussere Tragwand mit unsichtbaren Ankern verbunden. Die Ausbrucharbeiten wurden mittels Bohren, Schneiden und hydraulischem Sprengen durchgeführt. Der Ausbau erfolgte mit einem hydraulischen Kran.
